# P.R.G. del Comune di Ziano di Fiemme – Rilevazione degli Insedimenti Storici

SCHEDA N. 19

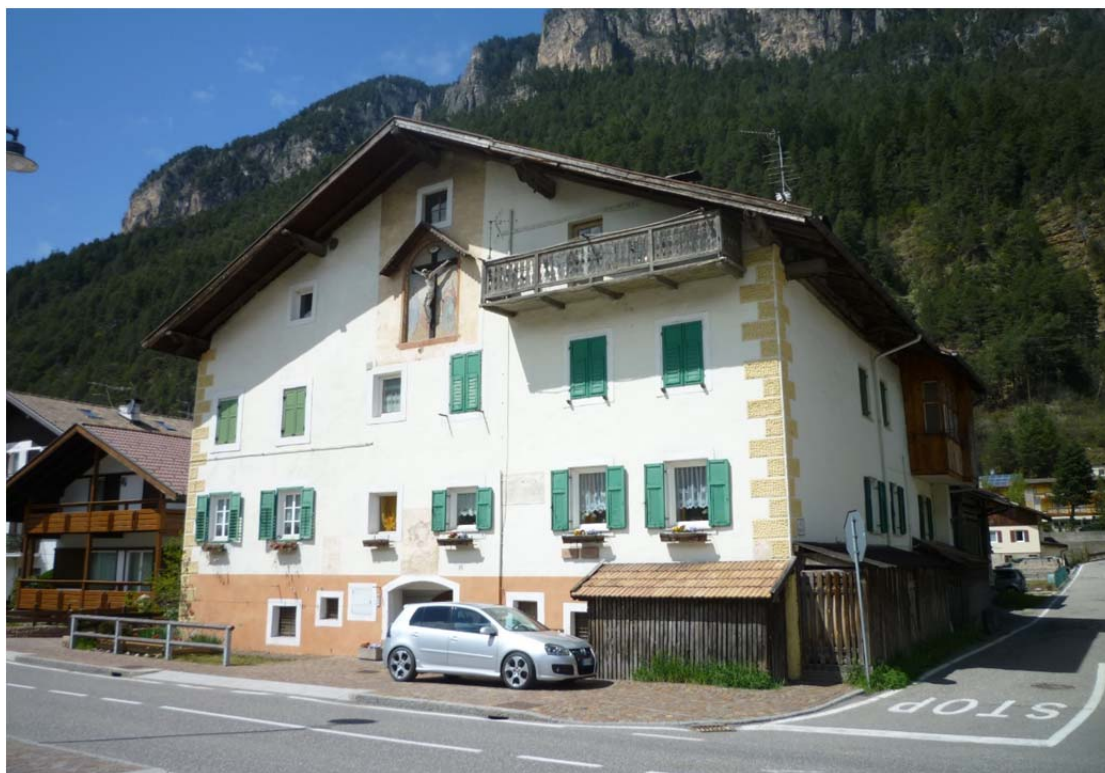
| 6 | <b>Degrado fisico</b> | NULLO | | | <input checked="" type="checkbox"/> | | | |
| 11 | <b>Note:</b><br>Lato sud crocefisso ed entrata con acquasantiera. | | | | | | | |

| 13 | <b>Prescrizioni particolari:</b><br>Divieto di realizzare abbaini. Mantenere le facciate inalterate. Restauro del fronte sud.<br>Non è ammessa la sopraelevazione di cui all'art. 105 della L.P. 4 agosto 2015, n.15.<br><br><b>Interventi specifici ammessi:</b> | | |
